平成 29 年度  
旧工場敷地返還後の周辺環境調査業務委託(その 2)

報告書

平成 30 年 3 月

株式会社沖縄環境分析センター

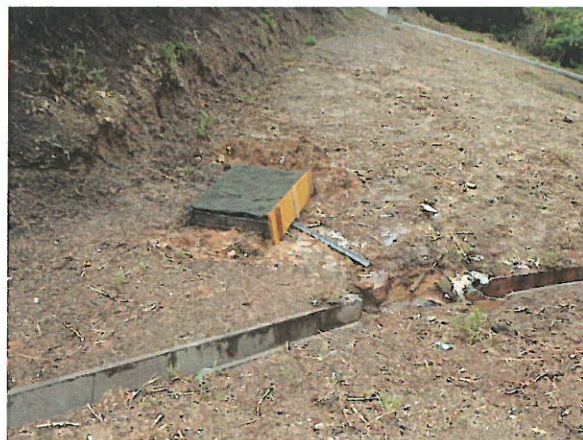
流路整備後

採水箇所NO4については流路整備を行ったが、大雨による周辺からの雨水の流入による濁質の影響が見られ、ふとん籠が効果的に機能していないことからダイオキシン類が土粒子とともに流出していると考えられる。

対策方法としては、旧工場敷地をアスファルトやコンクリート、またはキャッピングシートでキャッピングし雨水の敷地地下への浸透を防ぎ、雨水は敷地中央の排水路に集水されることから漏水の水量が減り、本調査で設置したふとん籠が効果的に機能することが想定され水質改善に効果があると思われる。

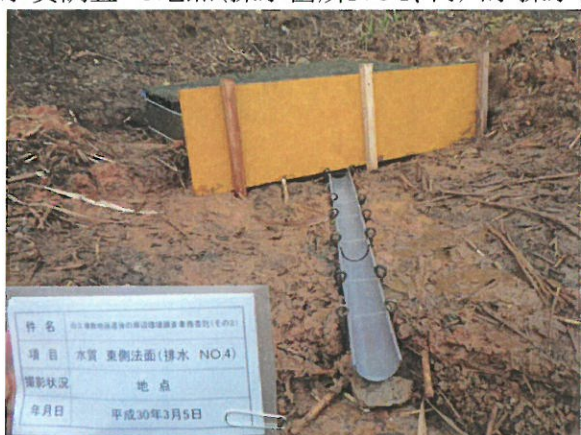
採水箇所NO4 地点状況

今回の調査では採水箇所NO4のダイオキシン類は基準を超過した。採水箇所NO4の水は赤土混じりの濁質の多い水であったため、ダイオキシン類が土粒子とともに流出していると考えられる。

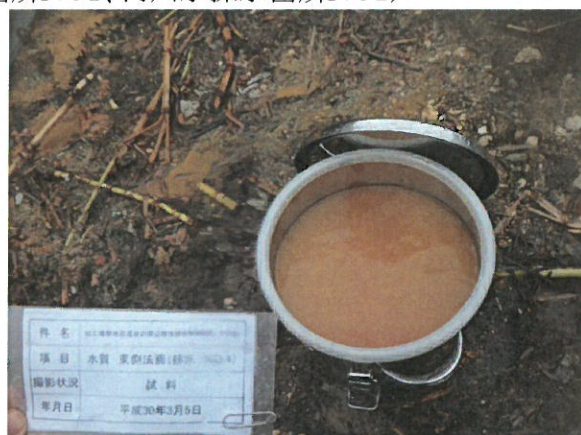
採水箇所NO4 水質試料状況

| 地 点 | | ダイオキシン類 | 基準 |
|---|---|---|---|
| ①<br>水<br>質 | 採水箇所NO4 | 80 pg-TEQ/L | 排水基準<br>10 pg-TEQ/L |

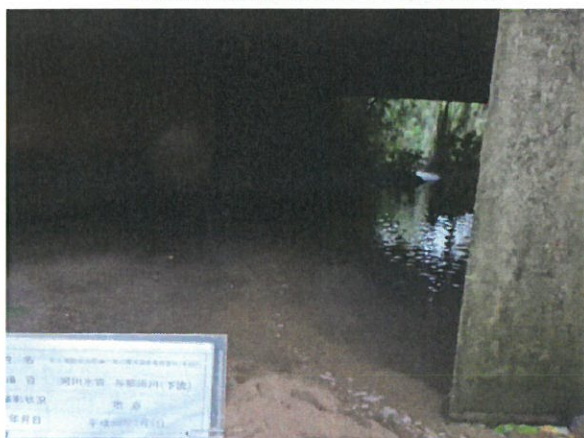
河川水採水箇所NO2 地点状況

また、河川上流の河川水採水箇所NO1より下流の河川水採水箇所NO2のダイオキシン類の数値が高い結果となった。旧工場敷地以外に河川対岸側からの影響の可能性もあるが、採水箇所NO4の河川への影響が思慮される結果となった。採水箇所NO4から流れたダイオキシン類が河川水として流れたものと、土粒子として底質へ堆積したものが存在すると考えられる。

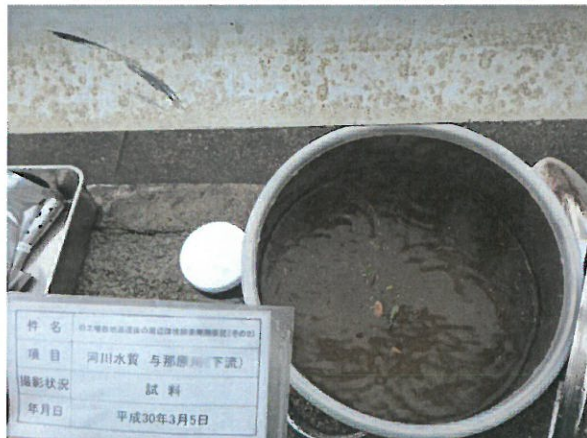
河川水採水箇所NO2 水質試料状況

| 地 点 | | ダイオキシン類 | 基準 |
|---|---|---|---|
| | 河川水採水箇所NO2 | 21 pg-TEQ/L | 環境基準<br>1 pg-TEQ/L以下 |

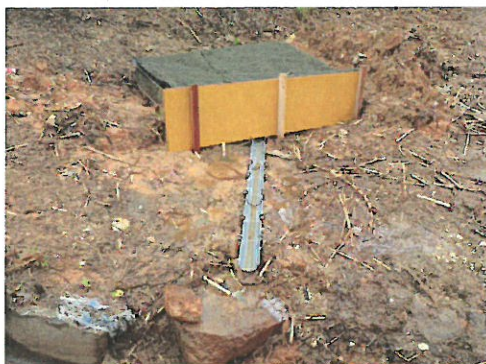
東側法面NO4(平成30年3月8日)

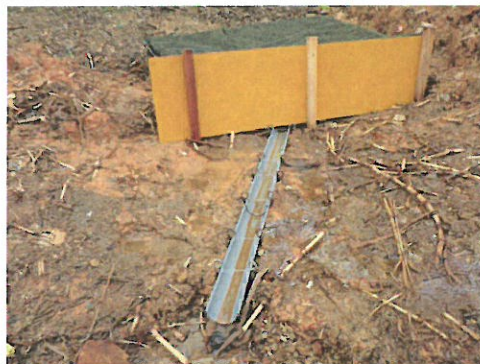
東側法面NO4(平成30年3月16日)
